Adım Adım Karavan'a devam....

*** CITROEN JUMPER 99000 Km Genel Bakım ve Eksiklerin giderimesi

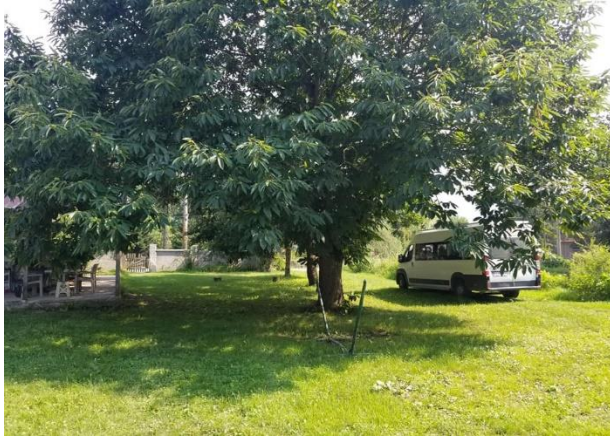
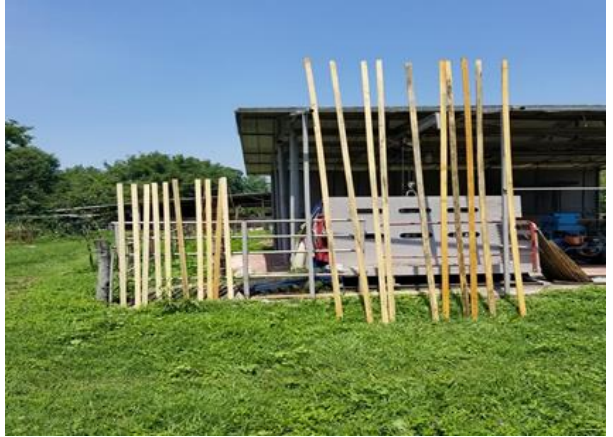
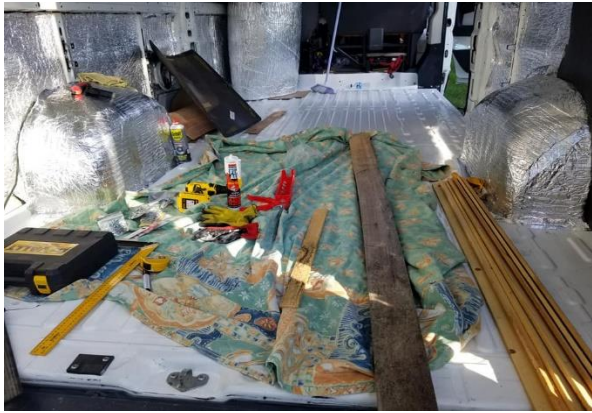
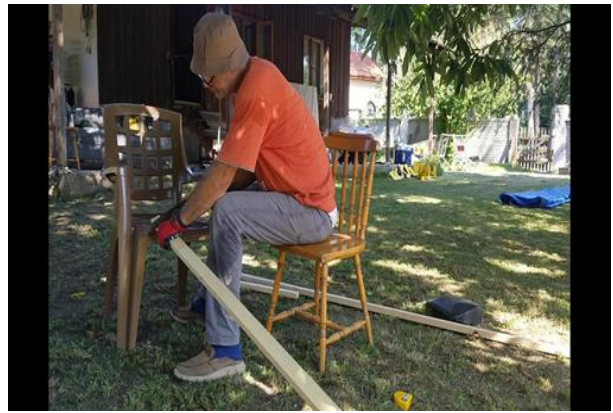
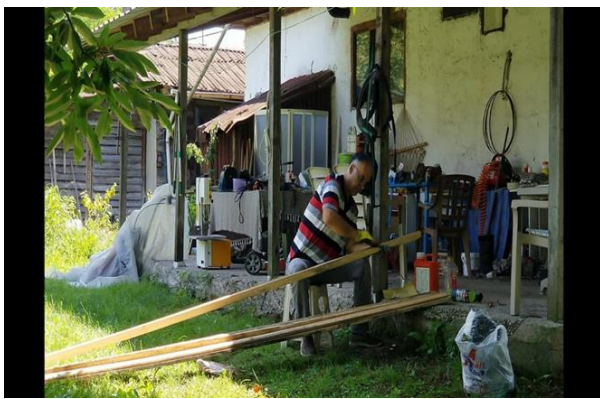
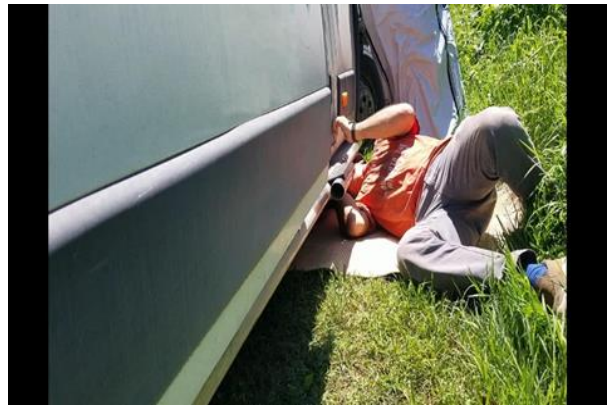
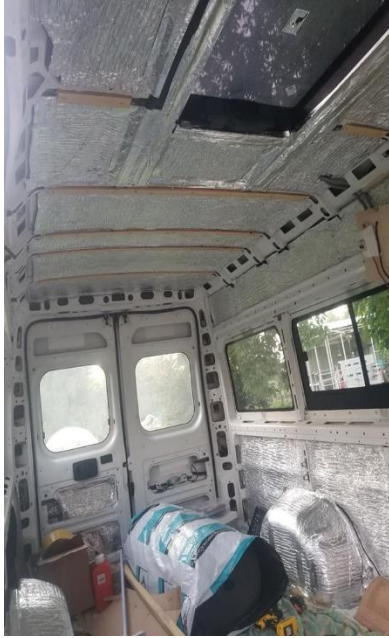
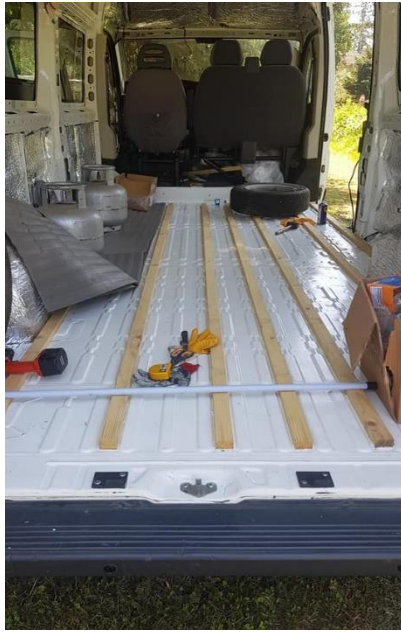
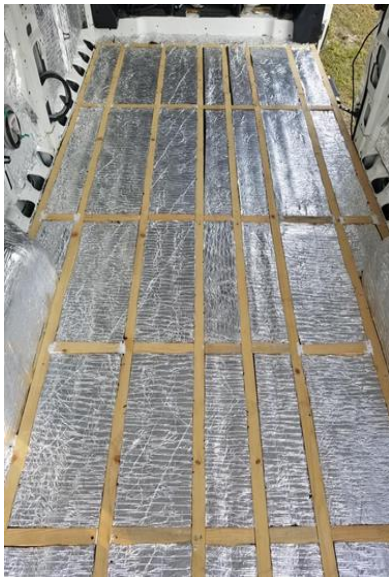
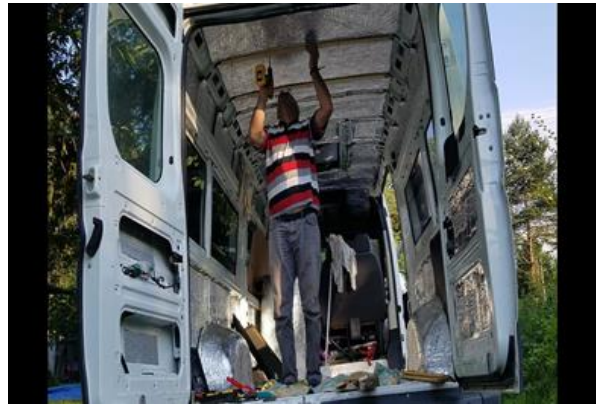
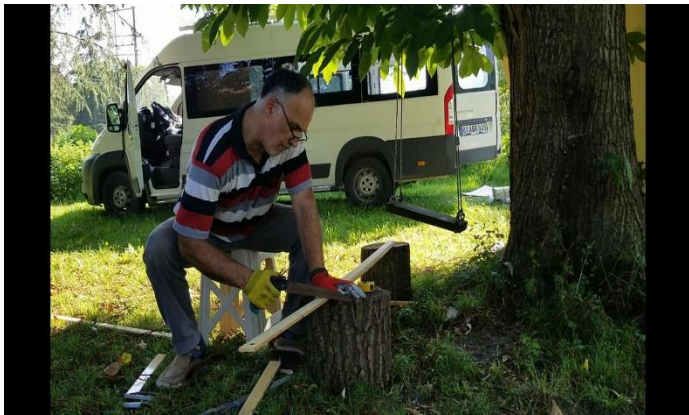
İlk olarak lambri döşerken daha güvenli bağlantı sağlamak için tavandaki kayıtların altına 1cm kalınlıkta çitaları önce yapıştırdım sonra paslanmaz akıllı vida ile tavana vidaladım.

Tavandaki bu çalışmada yapıştırıcının kurumasını beklerken, yan duvarların yalıtımına başladım.

Yalıtımda Isıcam marka 19mm Elastomerik kauçuk kullandım. (Alüminyum folyo ve kendinden yapışkanlı) Uygun olan yerlerde çift kat uygulama yaparak boşlukları doldurdum.

Taban yalıtımında farklı yükseklikler var. Tüm çalışma sonrası araç içerisinde ayakta durabilmek için malzemelerin kalınlığı çok önemli. Tabandaki yüksekli farkı 7mm olduğu için bu bölümde dikey çitaları 25mm yatay çitaları 18mm hazırladım.

Taban çitaları aynı yapıştırıcı ile sabitlendi . Yalıtımda farklı olarak bu alandaki Elastomerik kauçuk uygulamasını yapıştırmadan yaptım.

Tüm çitaları zımparaladım ve Hemel Timbercare Aqua Emprenye ahşap koruyucu uyguladım.

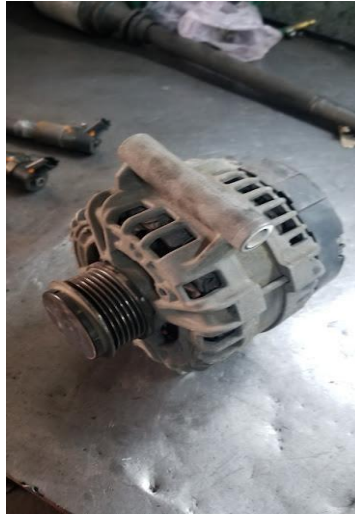
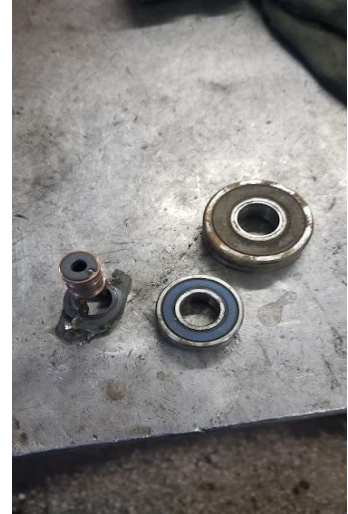
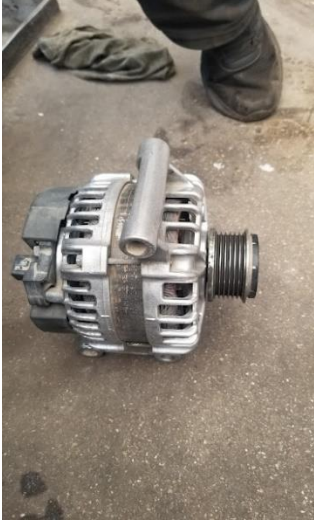
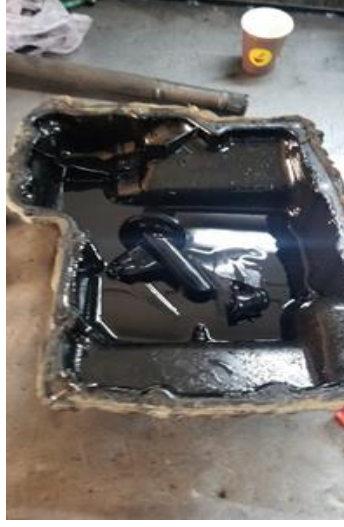
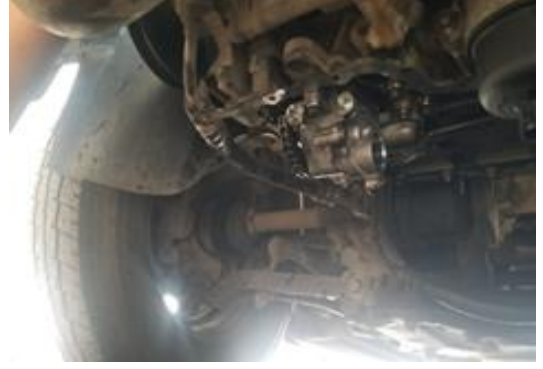
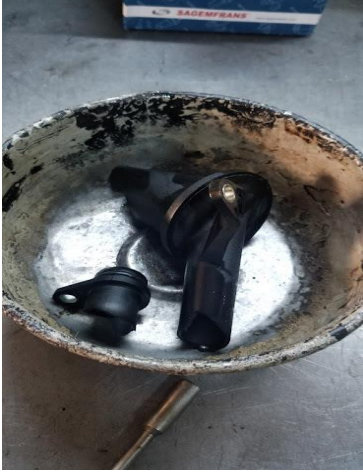
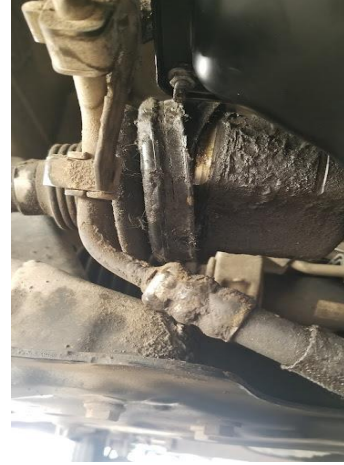
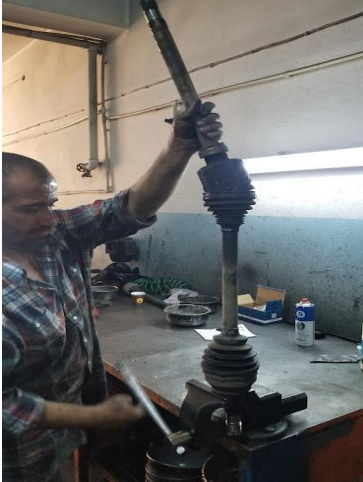
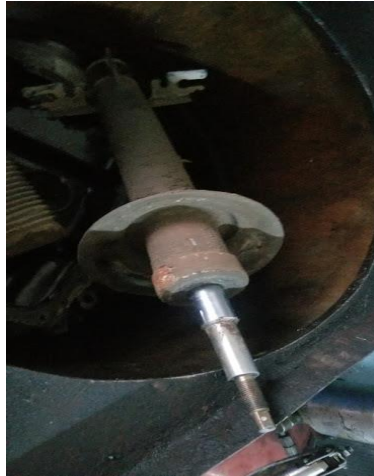
1.Karter kutusu alttan çarpıldığı için kontrol edildi . Açıldığında içindeki Karter Yağ Süzgeci kırılmış (Bunun kontrolu için açıldı) olduğu görüldü. Ford üretimi orjinal parça takıldı. Karter kapağı yenisi ile değiştirildi. Citroen Jumper araçlarda kronik problemlerden olan yağ pompası da bu bölümde bulunuyor. Yağ bakım zamanı ve yağ kalitesine dikkat edilmesi gerekiyor.

2.Sag tarafda çalışma esnasında bir uğultu geliyordu. Düzce de sorduğum sürücü ve sanayi ustaları Alternatör (Şarj Dinamosu) göstermemi istediler. Aynı bilgiyi alınca söktük ve Elektrik ustasına götürdük. Burada Alternatör içinde iki rulmanın görevini yapmadığı ve bir kontak da problem tespiti yapıldı. Su temasından kısmi oksitlenmelerde vardı. Tadilatı ve temizlikleri yapıldı, yerine takıldı. Direksiyon ve Alternatör arası özelliğini kaybetmiş kayışlar da değiştirildi.

4. Sağ ön rotıl deforme olmuştu, yerine orjinal takıldı. Bu değişim esnasında aks kafasının da problemli olduğu görülünce değiştirildi.

Araç da sürüş sırasında bazen devreye giren sarı motor kontrolü lambası, Kısa süreli çekiş problemi yapıyor 6 Nisan 2021 / 8 Eylül 2021 arası dört defa tekrarladı. Daha önce olduğu gibi bilgisayar ile söndürüldü.

DELPHI P0234

- Yükleme basıncı düzenlemesi
- Mekanik hata
- Sürekli

Bu hata EGR iptal olduğu için ortaya çıkıyor. Farklı problemler Turbo olabilir. Takip edilecek. Dafa farklı hata kodları ve arızalara göre işlem yapılabilir. Turbo sökölüp ayar yaptırılabilir.

Sıvı Conta ile kapak yapıştırıldı.

3. Arka Makas burç tadil edildi. sıkıldı. Takıp ed,leçek. Araç kontrolünde sürüş rahatladı.

5. Sağ Ön Amortisör değiştirildi

6. Tüm filitreler değiştirildi.

7. Aracın ön tarafında plastik aksamda ki problemler giderildi ve bağlantısının yapıldığı metal aksamdaki egiklik düzeltildi.

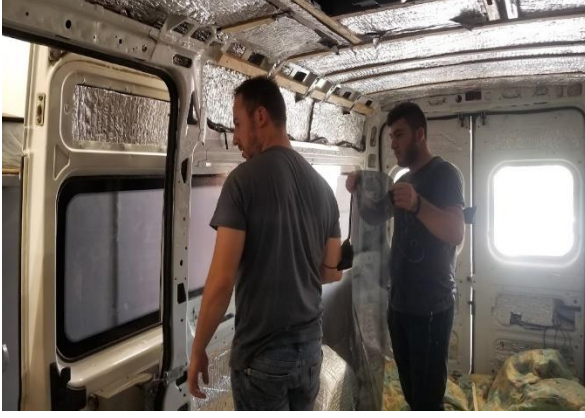
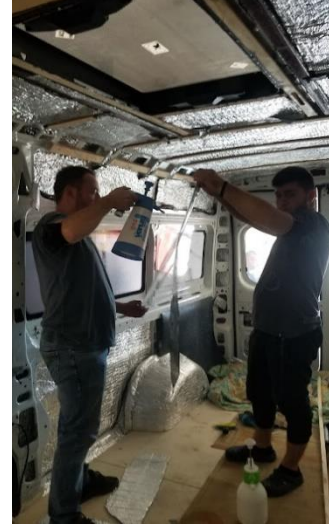
Orada yan camlar, arka kapı camları için özellikle ısı geçişini ve kısmen içerinin görülmesini engelleyecek cam filmi seçimini yaptık. Cam film, ısı ve ışıktan yeteri derecede faydalanıp, rahatsız edici bölümünün dışarıda kalmasını sağlayayan bir perdeleme sistem olduğu için minibüsten yapılan dönüşümlerde camlar kapatılmak istenmediğinde alternatif bir çözüm. Solar Gard Cam Filmleri, kalitesiz ve eski camlara uygulansa bile, yeni ve modern camlardan ayırt edilemiyor. Kaliteli filmlerde renk değişikliği olmuyor. Geniş renk ve ton seçeneği de diğer bir avantaj.

- * Her açıdan ısı geri yansıtma özelliği bir çok performans avantajı sunuyor.
- * Düşük geri yansıtma özelliği görüntüyü netleştirir. ·
- * Metal kullanılmamıştır, 3M teknolojisi korozyonu ve cep telefonu sinyallerinin etkilenmesini önüyor.·
- * Solmanın en önemli sebebi olan UV ışınlarını engelleyerek iç döşeme ve mobilyaların ömrünü uzatıyor.
- * Parlamaları ve göz rahatsızlıklarını engeller ·
- * Kırılmış cam parçalarının dağılmasını engelleyerek güvenliğini artırıyor.

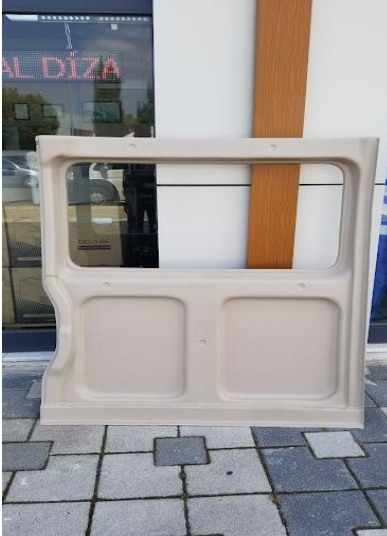
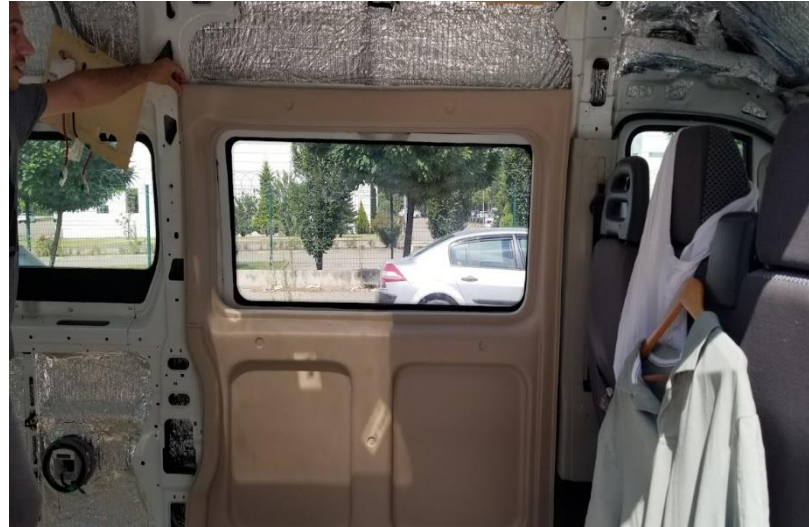
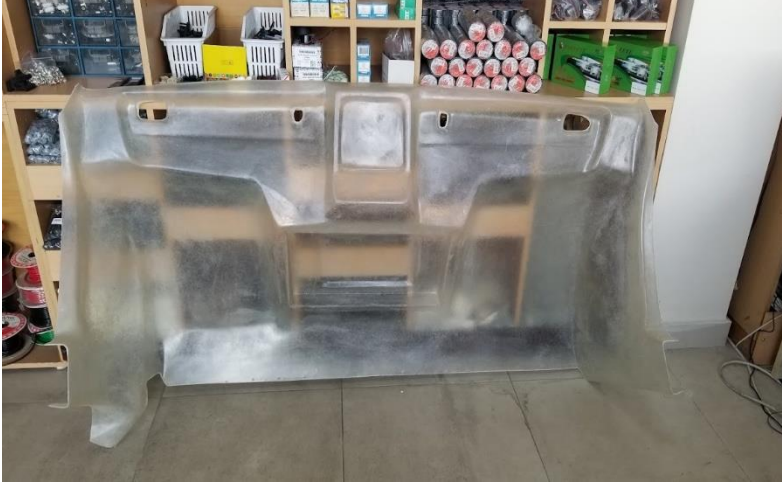
İlave olarak, yan cam ve kapılara ait hazır panzotları aldık. Bu kısımlarda ahşap, kontra yada lambiri uygulamama kararı verdik. İstedğimiz gibi sonuçlanmasını bekliyoruz. Sürücü kısmındaki tavan bölmesinin söktüğüm mevcut hali kullanmaya uygun olmadığı için kalıp halinde satın aldık. Kaplatıldıktan sonra montajı yapılacak.

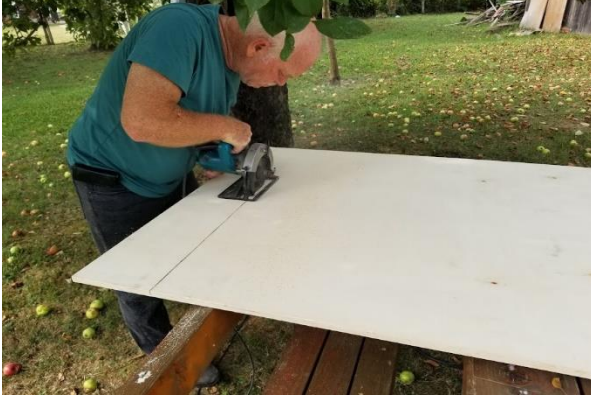
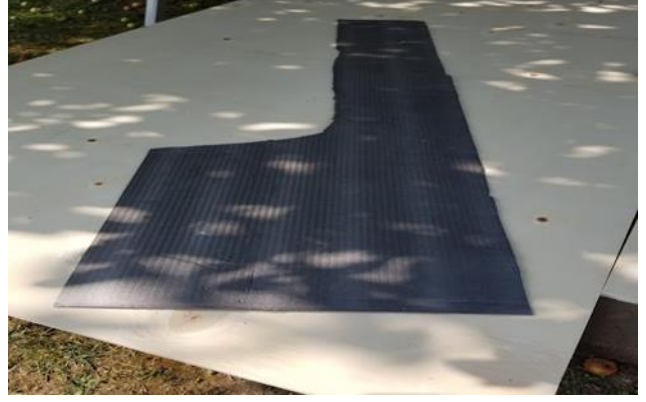
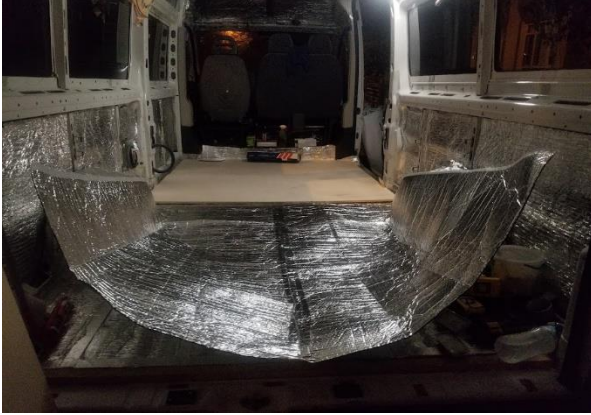
Bursa sonrası Düzce de ilk işlem olarak aracın taban kontrastını yerleştirdik.

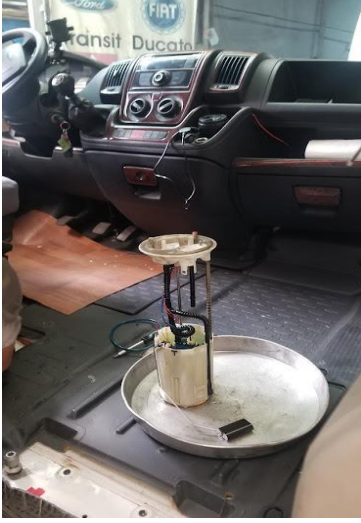
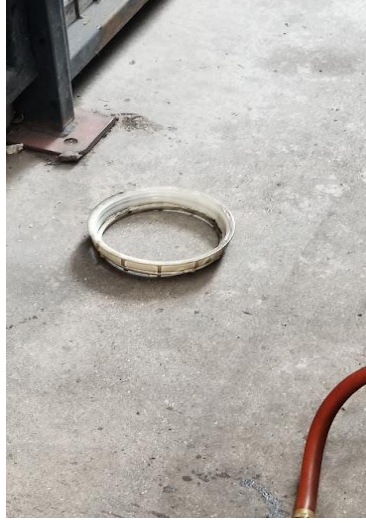
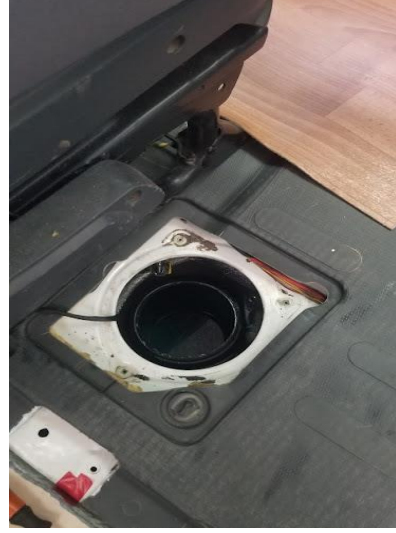
Bu işlem sonrası İstanbul ziyaretimizde ilk işlem olarak bakım sırasında zaman problemlerinden ertelediğimiz yakıt deposu şamandıra kelepçesini değiştirdik. Araç tam dolum yapıldığında yakıt akıyordu. Bu arızanın sebebinin, plastik malzemeden yapılan yakıt depolarının genleşmesi olduğunu öğrendik. Dize ısıtıcı aynı yerden yakıt alacağı için bu işlemin önce yapılması önemliydi.

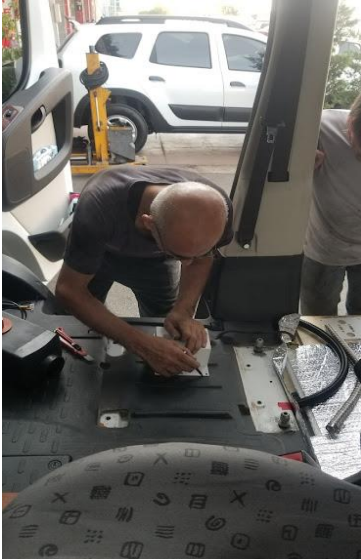
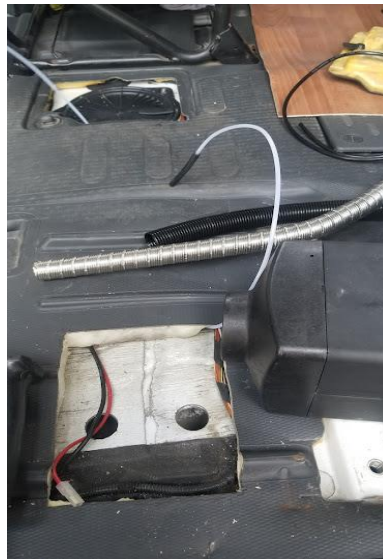
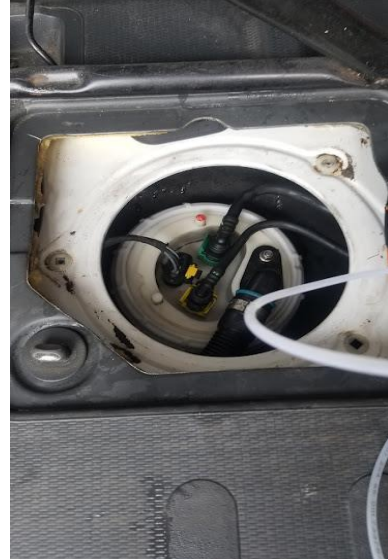
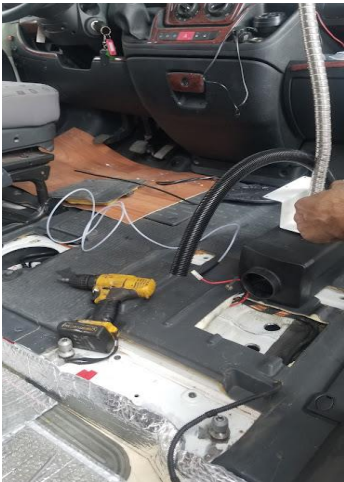
DAİ SHAVA diesel ısıtıcımızın montajını yaptırmaya gittim. Cihaz montajını, üreticisinin kendi iş yeri olan Dedda Dinamoda Bahtiyar Usta yaptı. Yapım sürecinde birçok bilgilendirmeleri de kaydettik.

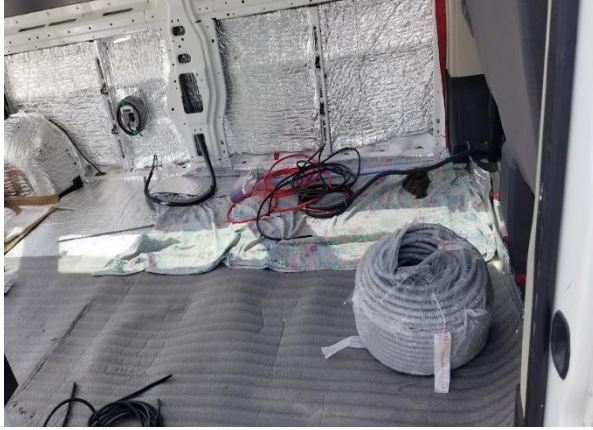
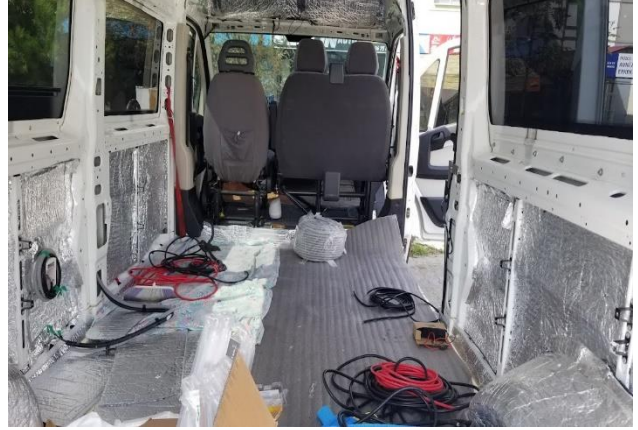
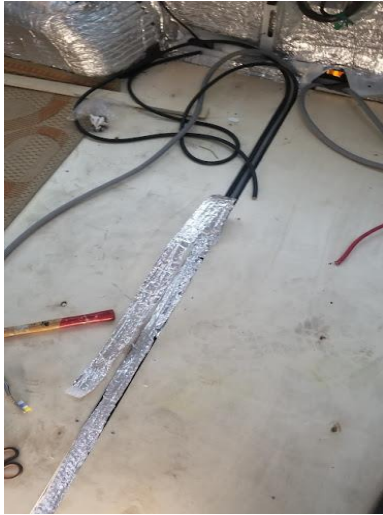
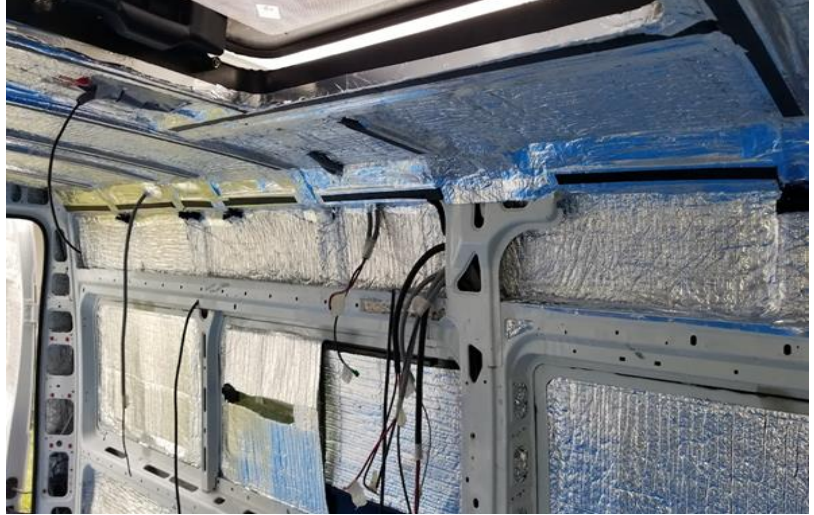
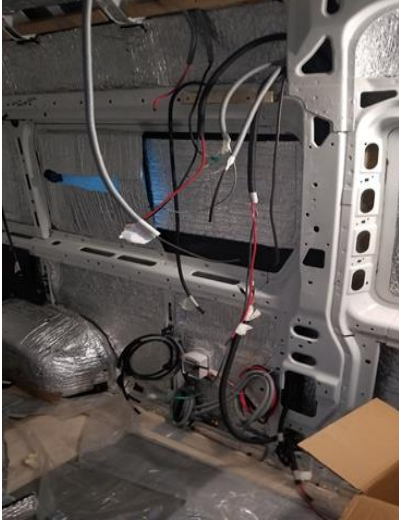
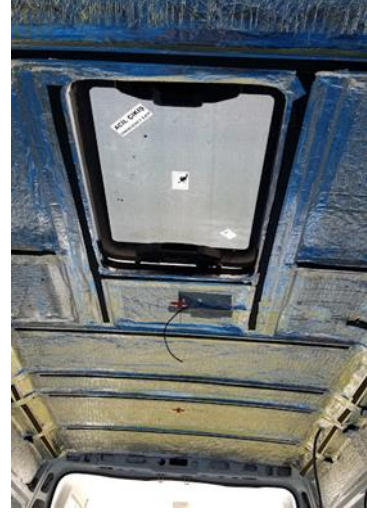
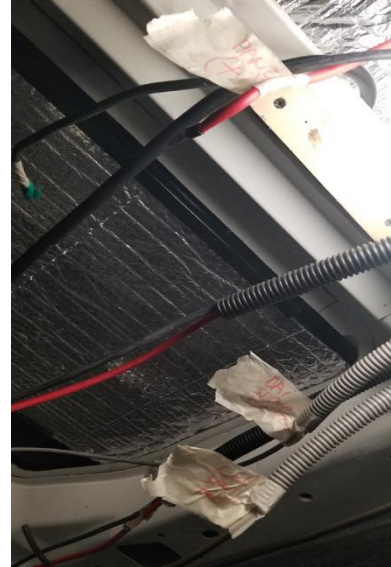
Yağmurlu bir hafta da aracın iç elektrik tesisat kablolarını Aydın Yurdakul ile beraber tamamladık. Tesisatımızda MMY kablolar kullandık. Daha önce alternatörden yaşam akülerini şarj etmek için kullandığımız 10mm2 kabloyu 16mm2 ile değiştirdik.

İlk başta kullandığımız DC/DC Orion cihazımızın bluetooth ve göstergesi yoktu. Bu ürünü denizci bir yakınımıza verdik ve yerine Havensis marka ürünün aynı zamanda araç aküsünde şarj eden cihazını aldık.

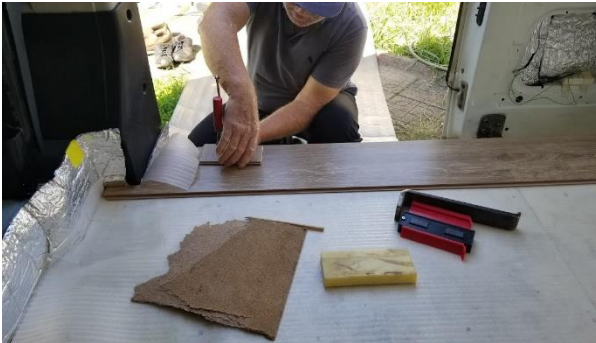
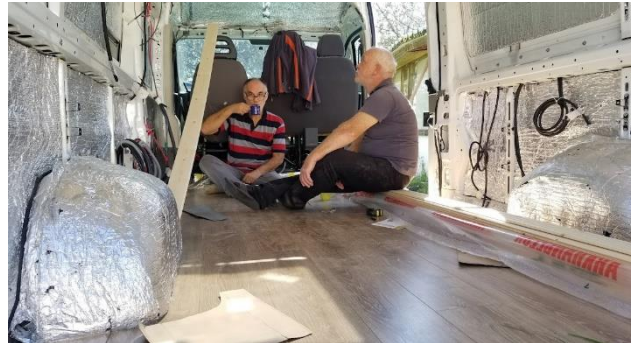
Hafta sonu eksik ve tesisatı bekleyen yalıtımları tamamladık ve taban parkelerini döşedik.

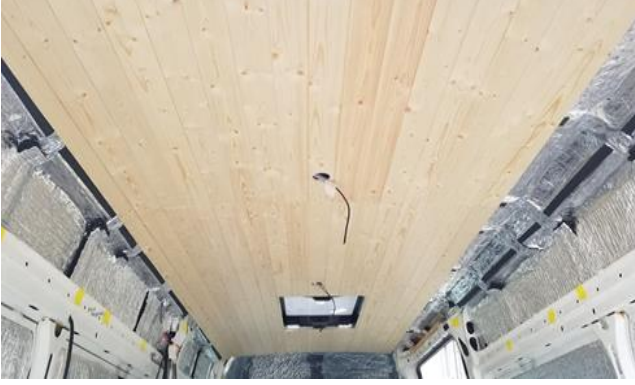
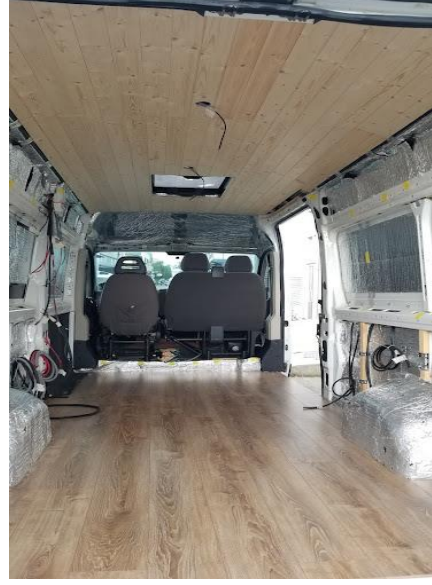
Etesi g n tavan lambirilerini tamamladık...
